Alerte sécurité poignée de secours.

mercredi 25 février 2015

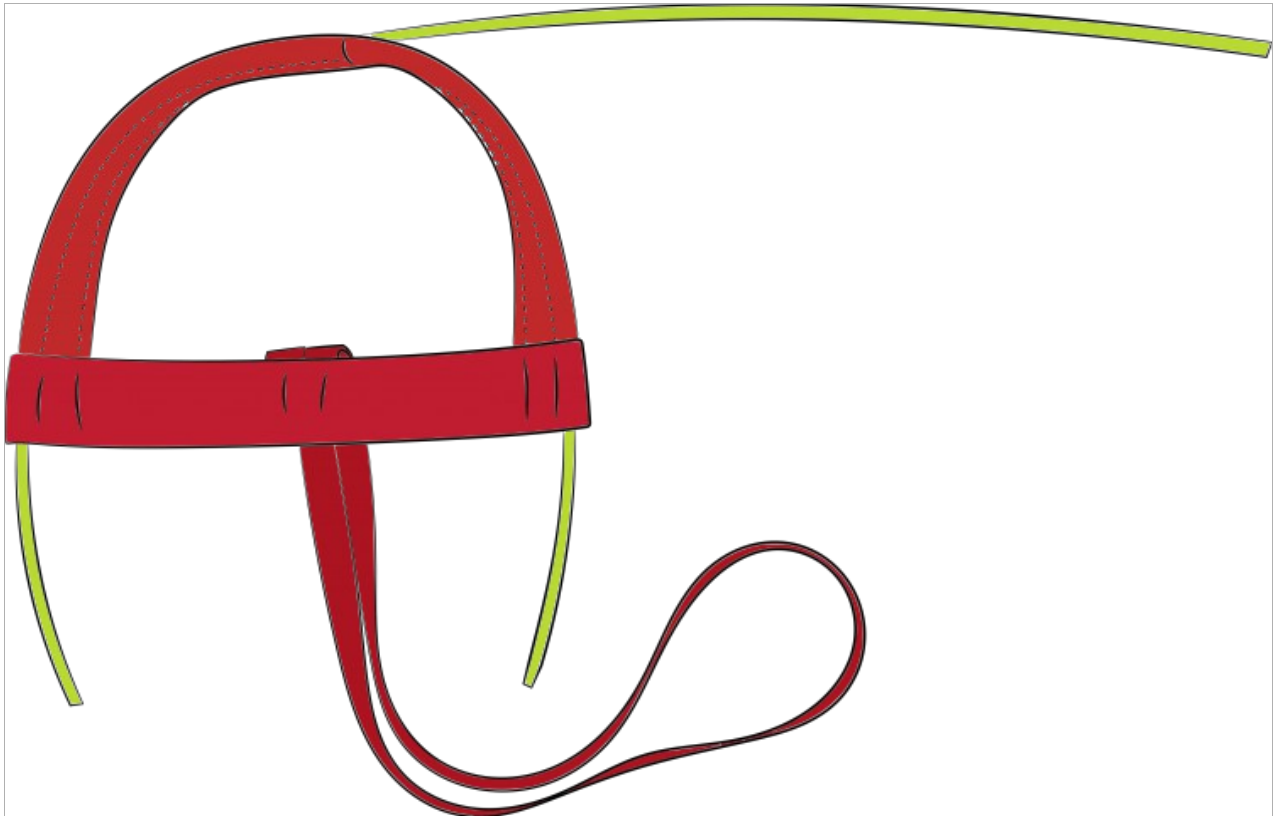
Nous avons eu connaissance récemment d'un **problème potentiel** de fabrication sur certains modèles de poignées de secours.

Il s'agit des poignées équipées de **2 joncs ou de 3 joncs**.

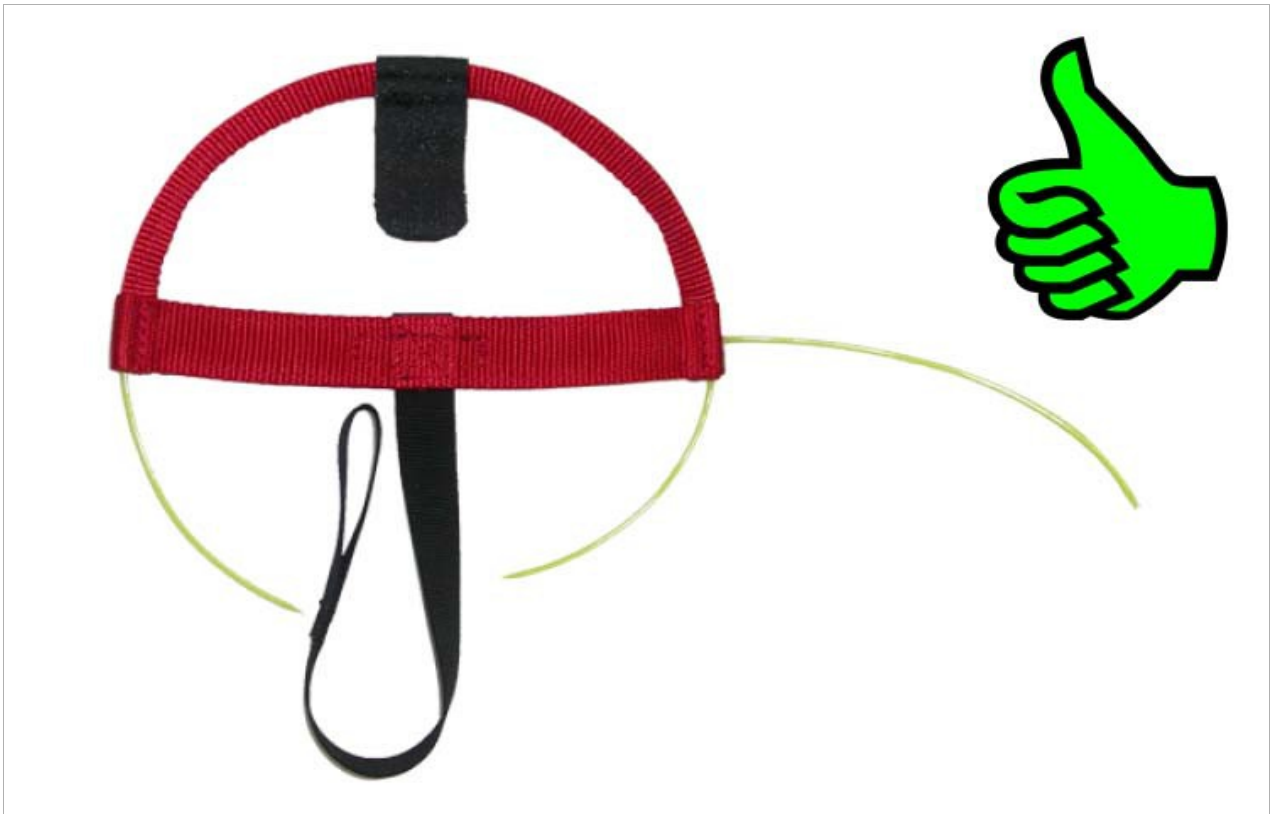
- Saisir la poignée dans une main.
- De l'autre, tirer fermement sur les 2 joncs plastiques, l'un après l'autre.

Sur les poignées où le problème serait présent, le jonc glisserait à l'intérieur de la poignée.

Si après avoir tiré alternativement sur les joncs, ceux-ci restent en place (longueurs identiques), alors la poignée est

OK.
